QUINTA DE SÃO JOÃO

GALERIA LOURDES

A necessidade de albergar uma importante coleção privada de arte contemporânea ditou o programa para a obra nova num conjunto de intervenções de reabilitação programadas para a Quinta de São João, em Câmara de Lobos.

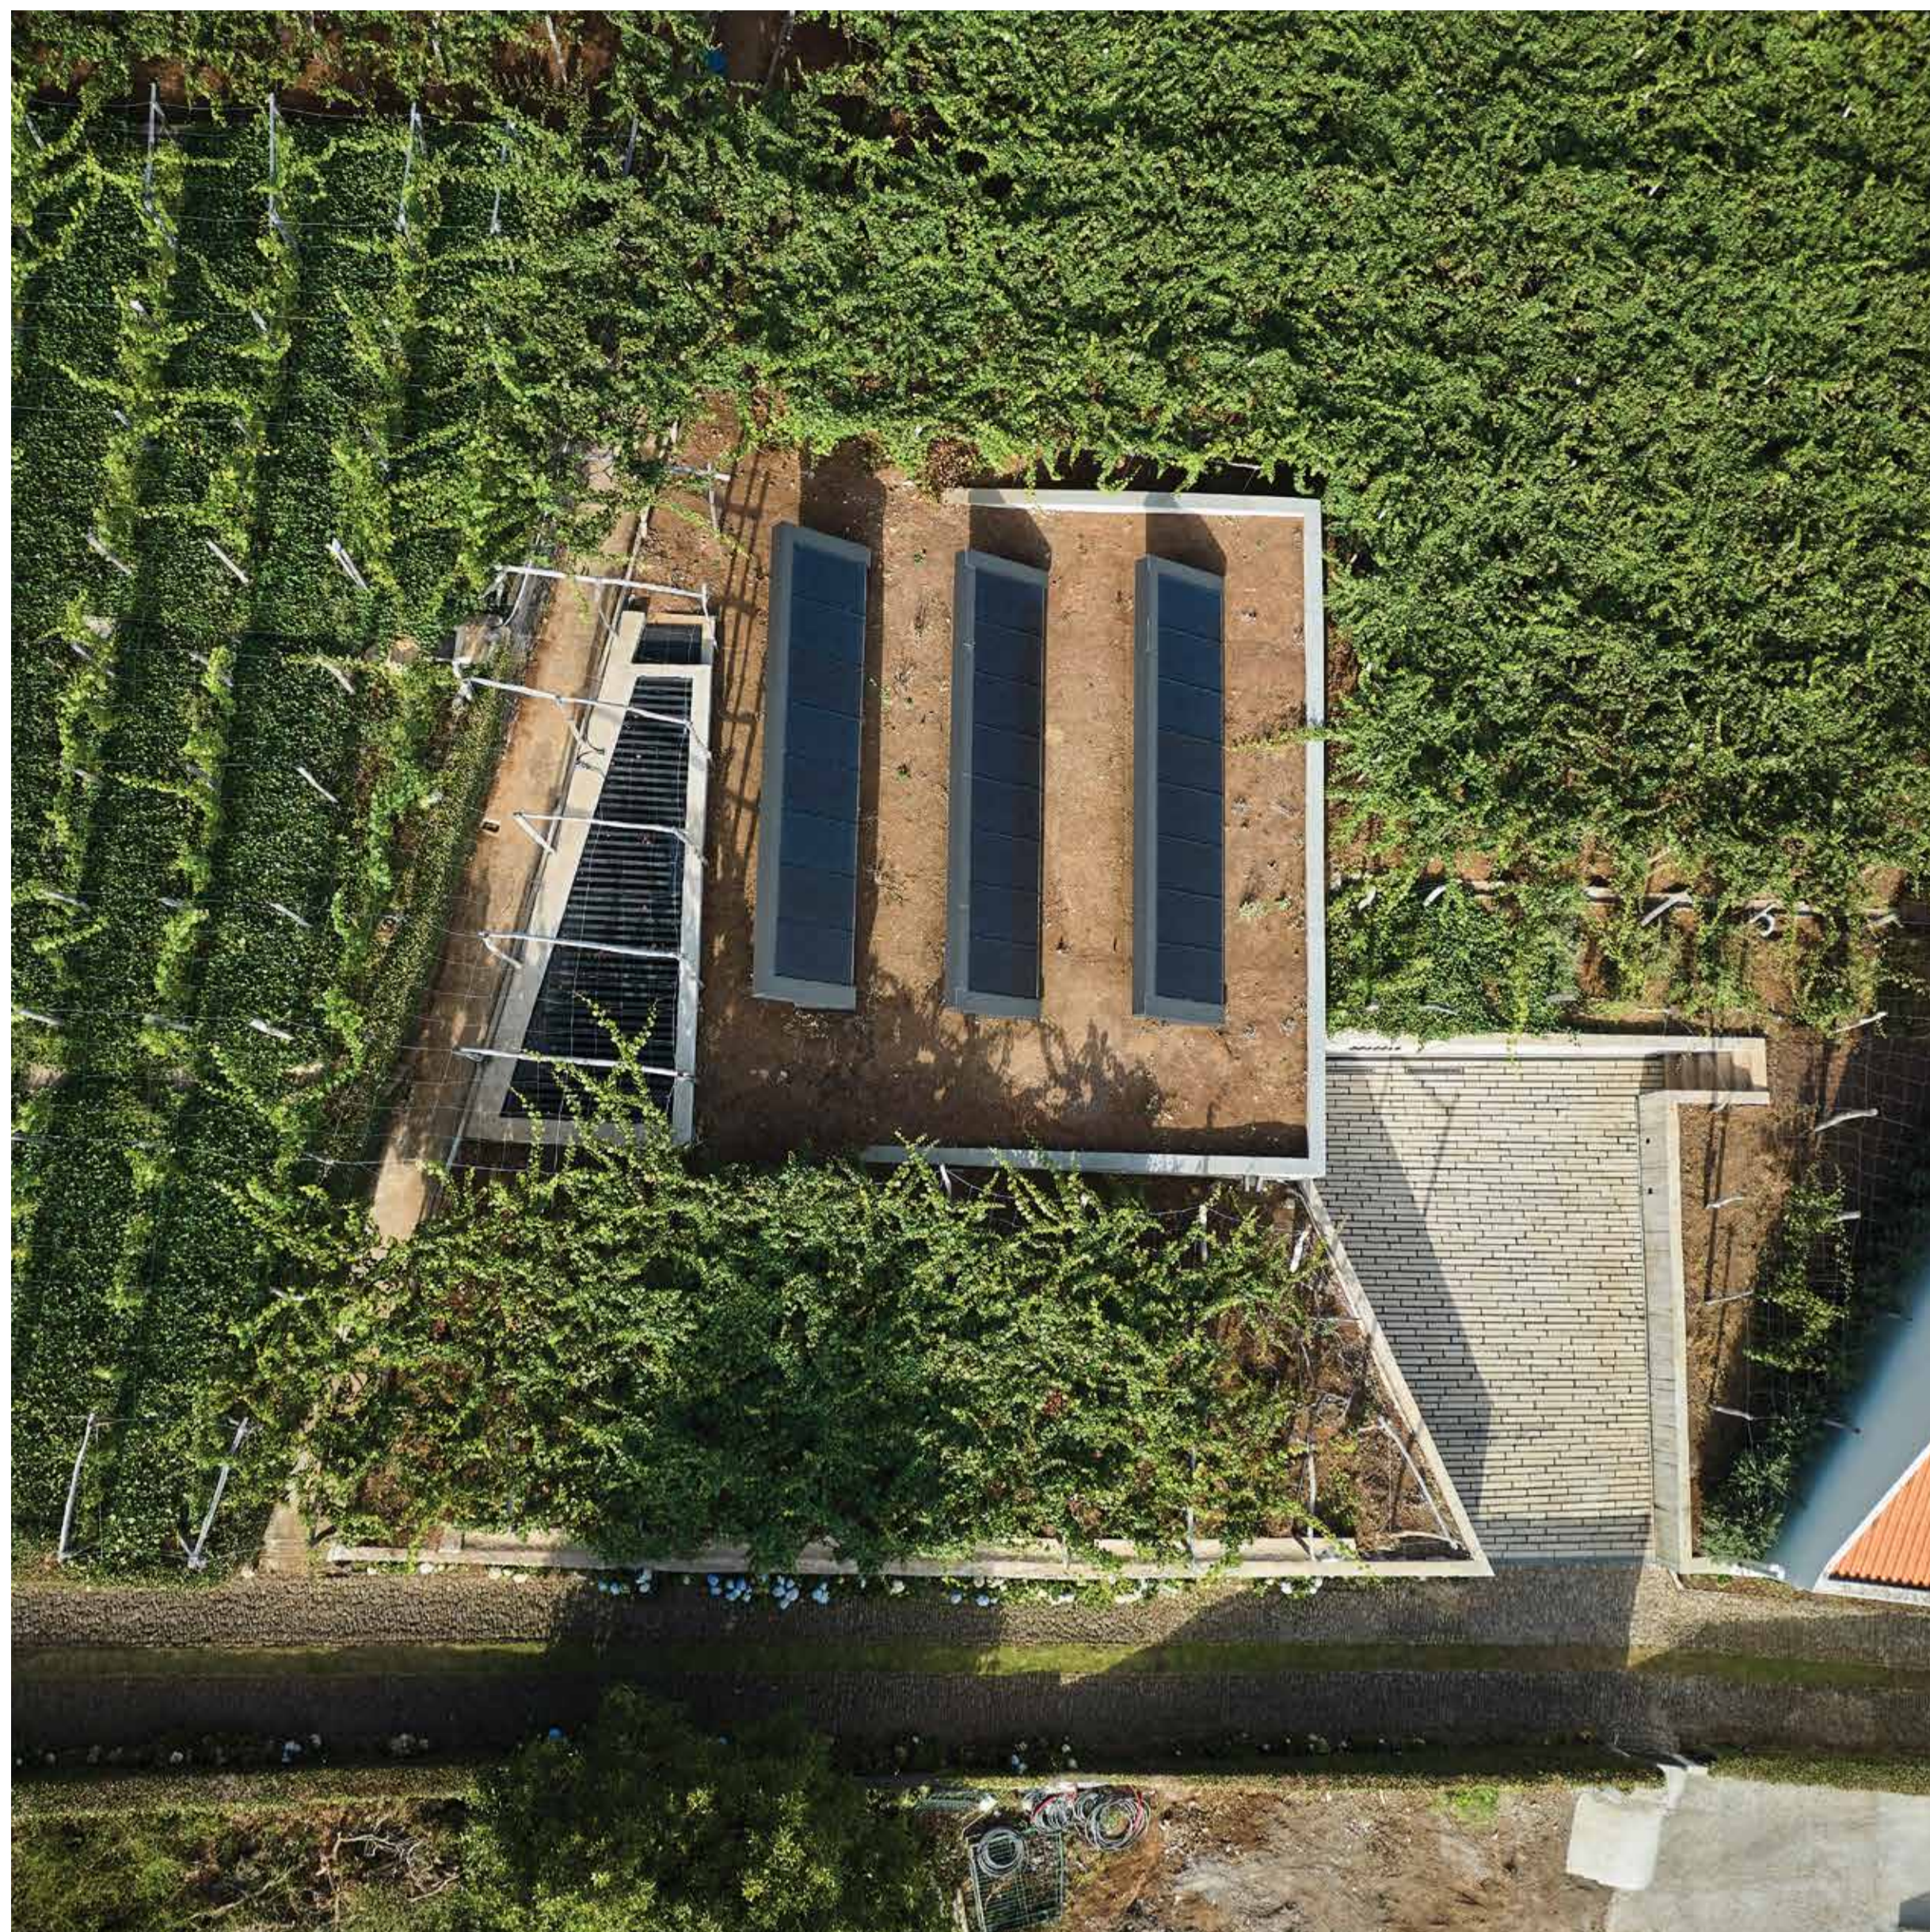
Planta de implantação

A presença do vinhedo domina a vista da Quinta, que, quer a nível paisagístico, quer a nível agrícola era imperativo manter. Assim, surge um volume que resulta de uma incisão no terreno, que volta a ser reposto nas suas cotas originais, camuflando o edifício e ficando disponível para ser envolvido novamente pelas vinhas guiadas pelas latadas.

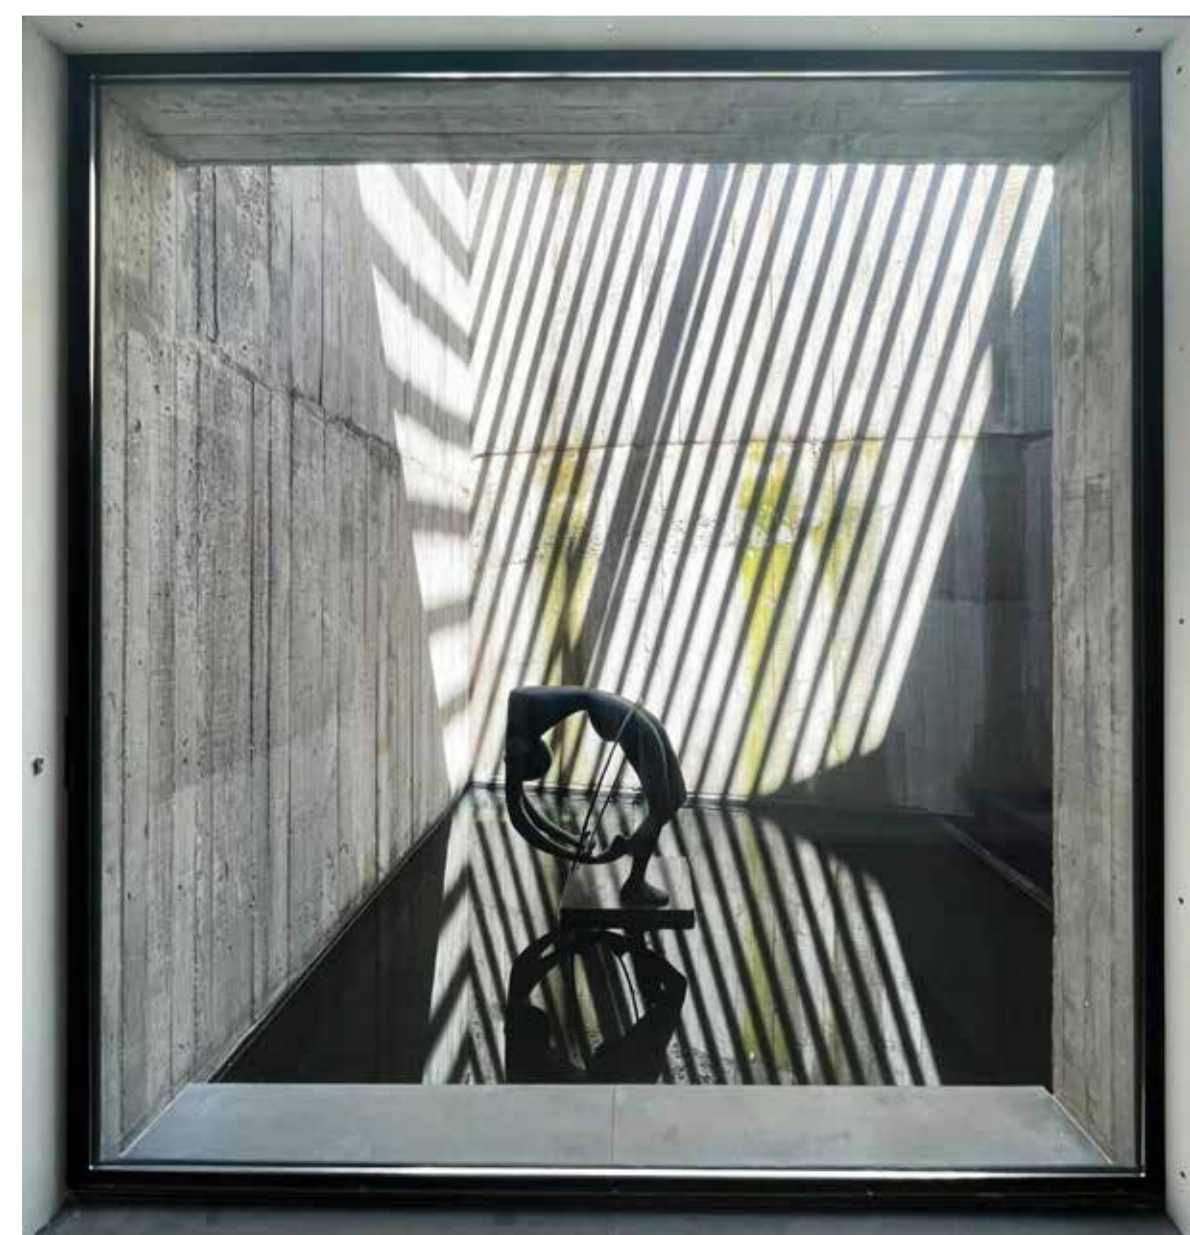
Este espaço, contíguo à área técnica exterior começa a adquirir a desejável "patine" sobre o betão descobrado, enriquecendo os reflexos produzidos pela luz que lateralmente incide sobre o local. Através de uma antecâmara exterior que se encerra totalmente fora do período de atividade, entramos num "bunker" onde a luz zenital irrompe

talvez de forma inesperada através de três clarabóias que, exteriormente, integram um grande número de painéis fotovoltaicos, essenciais ao funcionamento dos sistemas de tecto e pavimento radiantes ajustados à boa conservação das obras de arte.
